febi 26775

passend für:
Mercedes-Benz CDi-Motoren

Riemenspanner

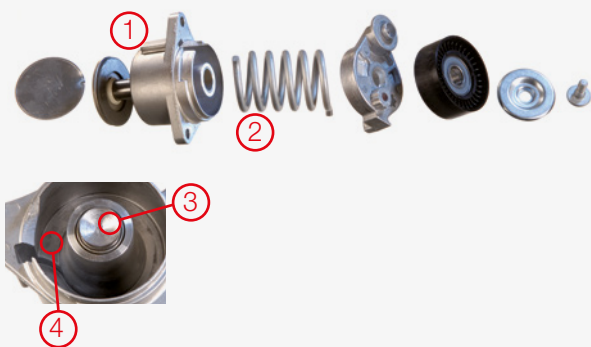
Vergl.-Nr. 611 200 04 70

Konstruktionsbedingt kann bei Verwendung der ursprünglichen Version des Riemenspanners (Vergl.-Nr. 611 200 04 70) im Fahrbetrieb eine Geräuschentwicklung entstehen (Herstellerseitig wurde diese Version zwischenzeitlich ersetzt).

Verursacht werden die Geräusche durch die direkte Berührung der Feder mit dem Gehäuseboden (1). Die Federhöhe ist überdimensioniert. Bei den Federn kommt es bei dieser Anwendung nur auf die Torsionswerte an (2), (6). Die Berührung der Feder mit dem mitgegossenen Hohldorn (3) sowie dem Gehäuseboden (4) erzeugt diese Geräusche.
