8813 13101

**GB** Toyota 2.0 D4D (1AD-FTV) and 2.2 D4D (2AD-FTV)

**GB** Info concerning Toyota 2.0 D4D (1AD-FTV) and 2.2 D4D (2AD-FTV):

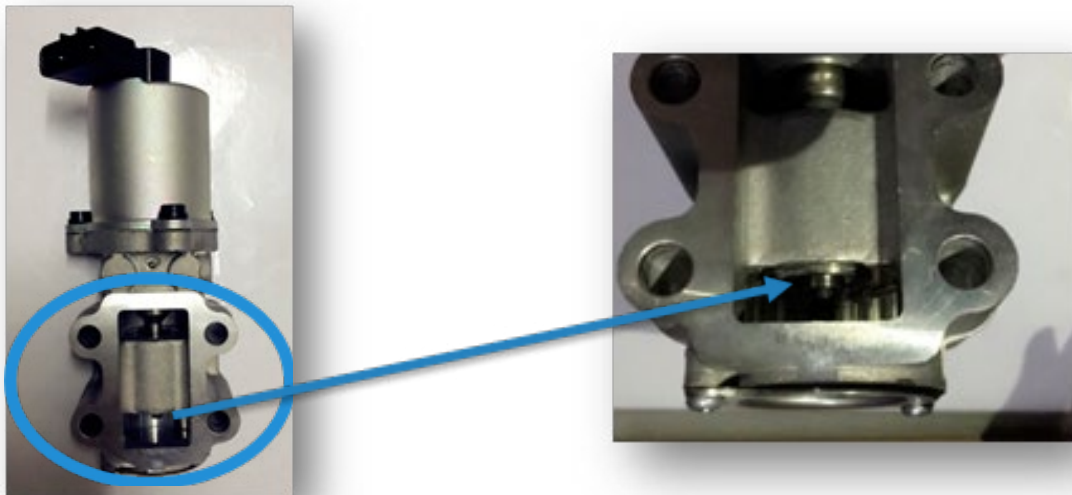
**STEP 1**

Meget almindelige forekommende fejlkoder på disse EGR-ventiler er P0400/P0401/P0402 dvs. EGR-flow fejlfunktion.

Vi har set flere eksempler herpå, og årsagen har i mange tilfælde været, at man har monteret den forkerte EGR-ventil.

Den defekte EGR-ventil afmonteres, og placeres i positionen som afbilledet herunder:

For at identificere hvilken EGR-ventil der skal benyttes ved udskiftning, skal denne monteringsanvisning følges meget nøje.

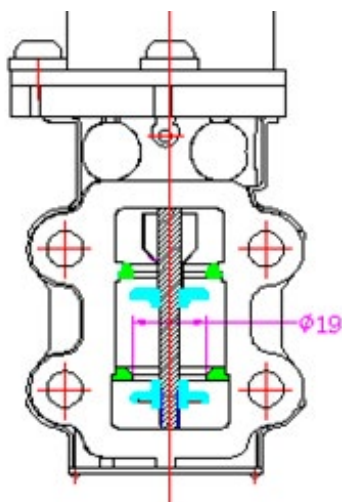
**STEP 2**

Ud af til er disse EGR-ventiler identiske. Eneste forskel er diameteren på ventilsædet, som det fremgår af illustrationen herunder.

Dimensionen på den afmonterede EGR-ventil kontrolleres, og derefter sikrer man sig at diameteren på den nye er identisk.

Husk efterfølgende af slette alle fejlkoder.

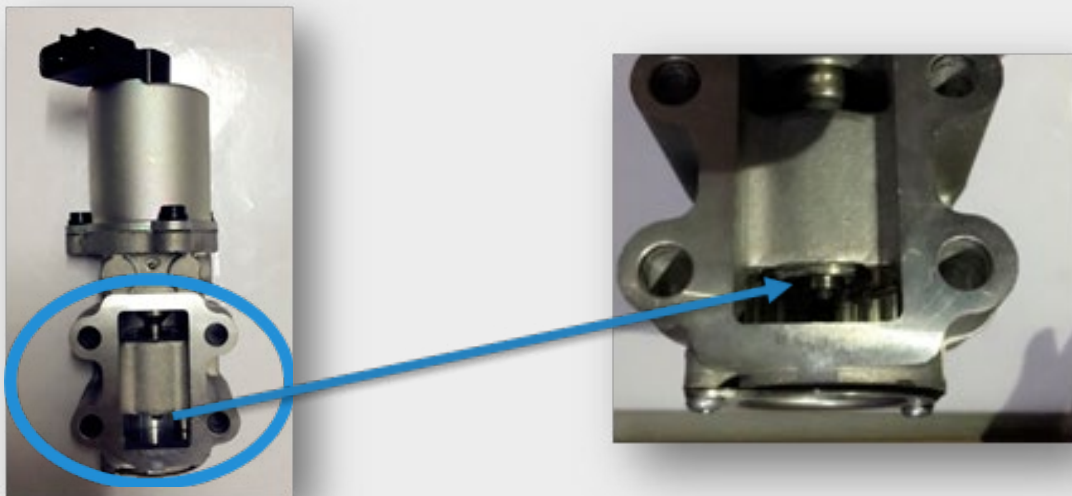
**SCHRITT 1**

Sehr häufige Fehlercodes bei diesen Motortypen sind P0400 / P0401 / P0402, AGR-Durchflussrate. In den meisten Fällen wird dies durch die Installation eines falschen AGR-Ventils verursacht.

Demontieren Sie das defekte AGR-Ventil und finden Sie die auf den folgenden Bildern gezeigte Position:

Diese Montageanleitung muss sorgfältig befolgt werden.

Bitte beachten Sie die folgenden Details, um das richtige EGR-Ventil zu identifizieren, welches dem verwendeten EGR-Ventil entspricht, bevor Sie eine Installation vornehmen.

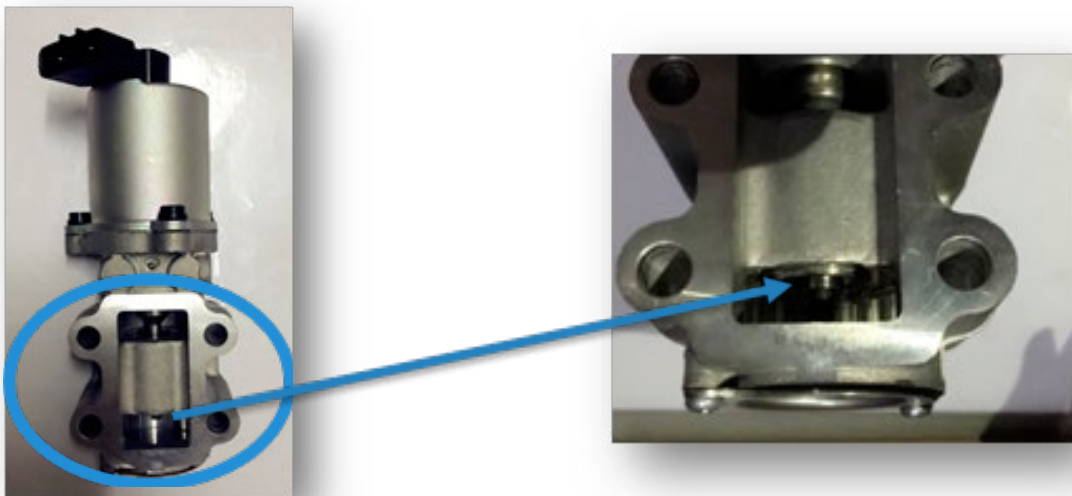
**STEG 1**

Mycket vanliga felkoder på dessa EGR-ventiler är P0400 / P0401 / P0402  
d.v.s. EGR-flödesfel.

Vi har sett flera exempel på detta, och i många fall har orsaken varit att fel EGR-ventil har monterats.  
För att identifiera vilken EGR-ventil som ska användas vid utbyte, följ noga igenom dessa installationsanvisningar.

Den defekta EGR-ventilen avlägsnas och placeras i position enligt nedan:

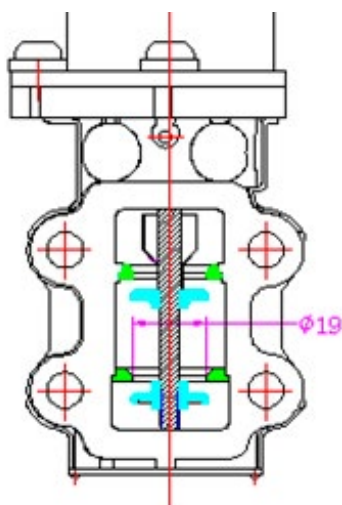
**STEG 2**

Dessutom är dessa EGR-ventiler identiska. Enbart skillnaden är ventilsätets diameter, som visas i bilden nedan.

Storleken på den demonterade EGR-ventilen kontrolleras och sedan att den nya diametern är identiska.  
Kom ihåg att ta bort alla felkoder efteråt.

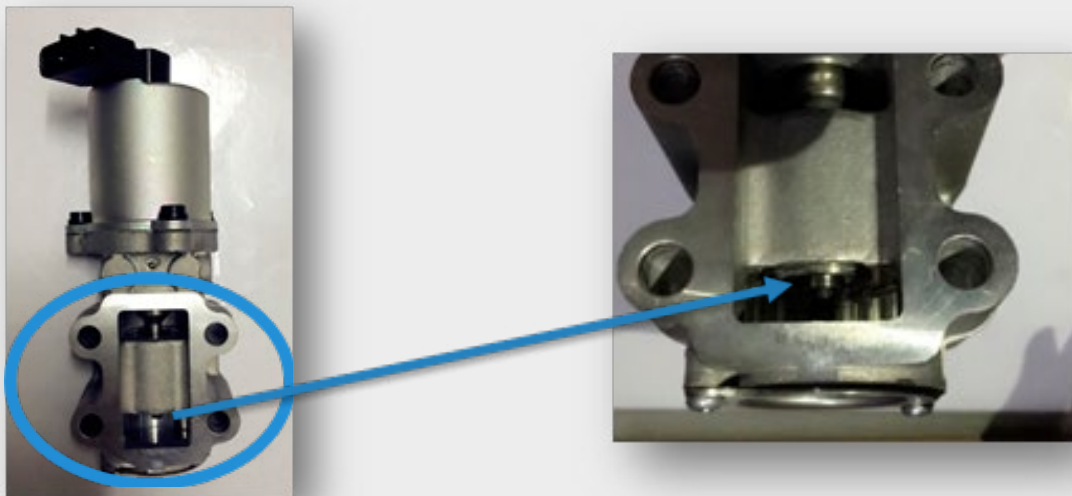
**STEP 1**

Very common error codes on these engine types are P0400/P0401/P0402, EGR flow rate.

In most cases, this is caused by the installation of the wrong EGR valve.

Dismount the defect EGR valve, and position it as shown in the following pictures:

This fitting instruction must be followed very carefully.

Kindly note the following details to identify the right EGR valve, that corresponds to the used one that needs to be replaced, before undertaking any installation.
