8530 23233 / 8530 23234 / 8530 23236 / 8530 23237

GB Information concerning all models: Mercedes Sprinter 2007 -> og VW Crafter ->

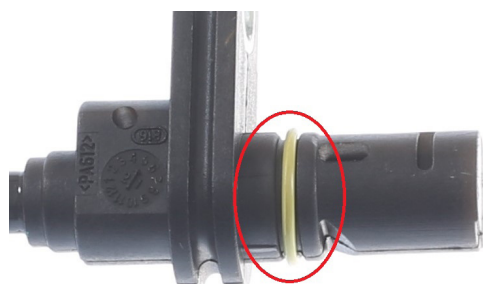
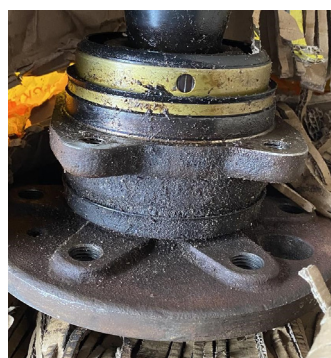
The o-ring will over time gradually deteriorate/ erode, which can cause moisture ingress in the wheel bearing. There will be a high risk of corrosion and damages in the inner components of the bearing.

This will lead to grease leakage and limited lifetime of the wheel bearing.

Be aware to check the condition of the o-ring on the wheel speed sensor before replacement of the axle shaft.
