8813 13102

**GB** Toyota 2.0 D4D (1AD-FTV) and 2.2 D4D (2AD-FTV)

**GB Info concerning Toyota 2.0 D4D (1AD-FTV) and 2.2 D4D (2AD-FTV):**

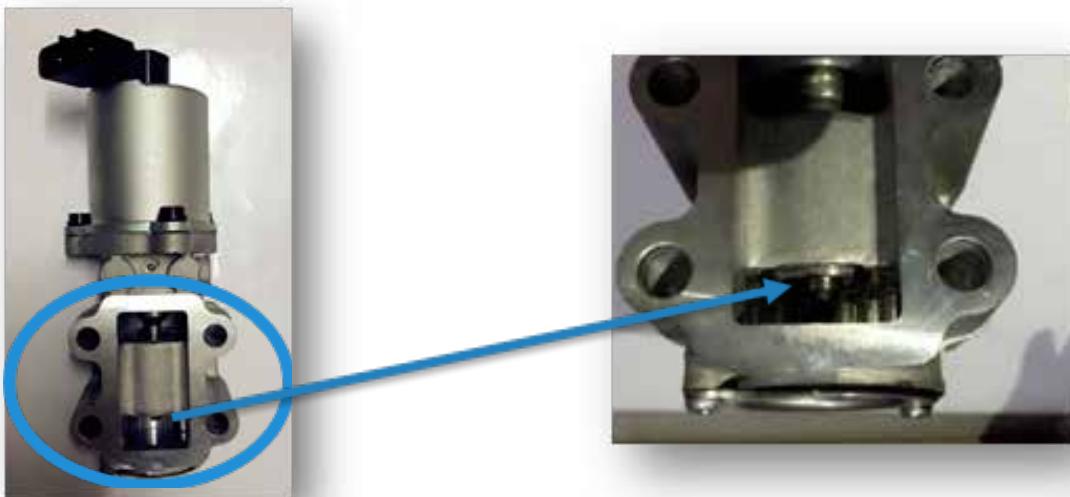
**STEP 1**

Den defekte EGR-ventil afmonteres, og placeres i positionen som afbilledet herunder:

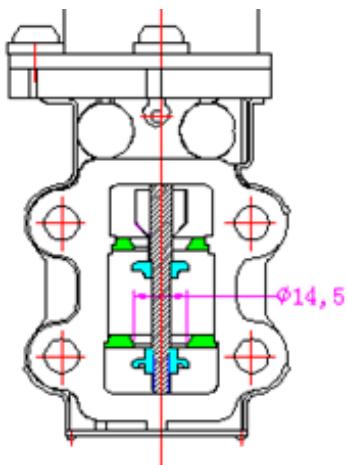
**STEP 2**

Ud af til er disse EGR-ventiler identiske. Eneste forskel er diametern på ventilsædet, som det fremgår af illustrationen herunder.

Dimensionen på den afmonterede EGR-ventil kontrolleres, og derefter sikrer man sig at diametern på den nye er identisk.

Husk efterfølgende af slette alle fejlkoder.

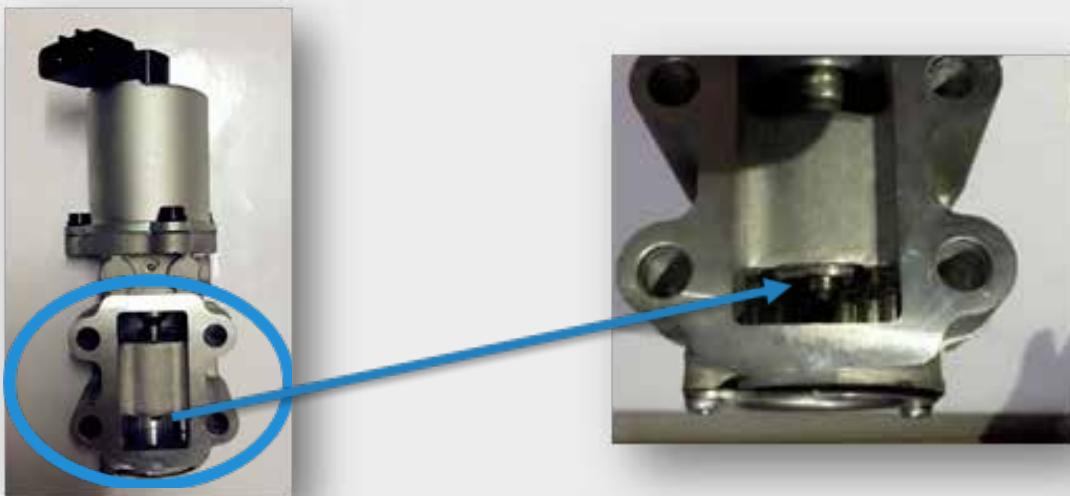
**SCHRITT 1**

Demontieren Sie das defekte AGR-Ventil und finden Sie die auf den folgenden Bildern gezeigte Position:

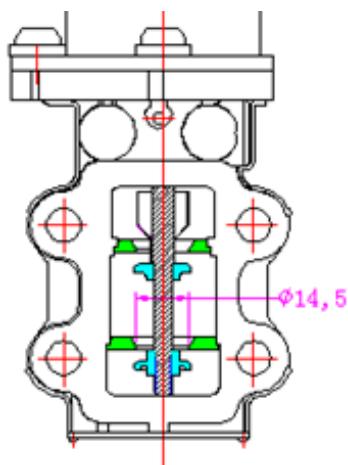
**SCHRITT 2**

Von außen betrachtet sehen diese AGR-Ventile identisch aus. Der einzige Unterschied ist nämlich der Durchmesser des Ventilsitzes, wie in der Abbildung unten gezeigt. Überprüfen Sie die Größe des Ventilsitzes zwischen dem demontiertem und dem neuen Ventil. Stellen Sie sicher, dass die Größe und die Abmessungen identisch sind. Sie können die Dimension in den Zeichnungen darunter sehen. Vergessen Sie nicht alle Fehlercodes zu löschen.

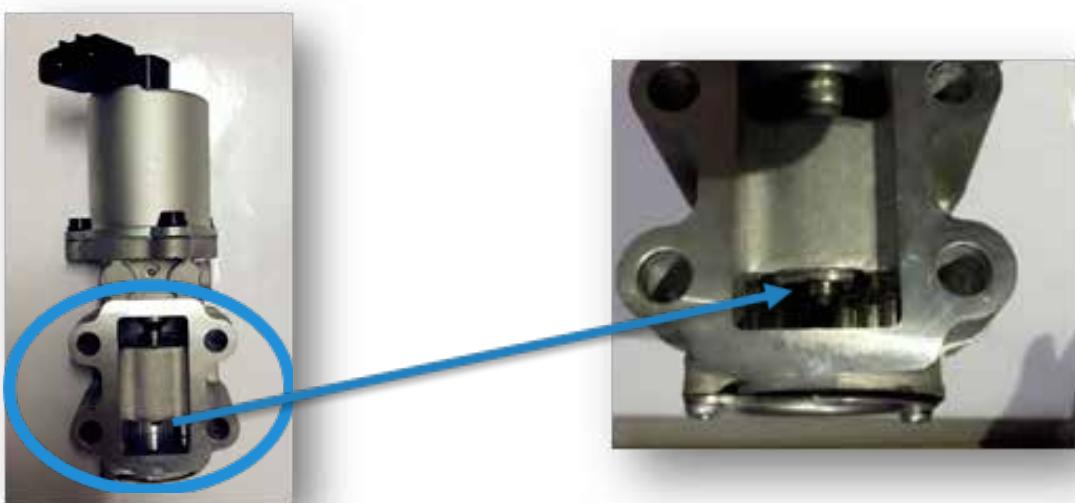
**STEG 1**

Den defekta EGR-ventilen avlägsnas och placeras i position enligt nedan:

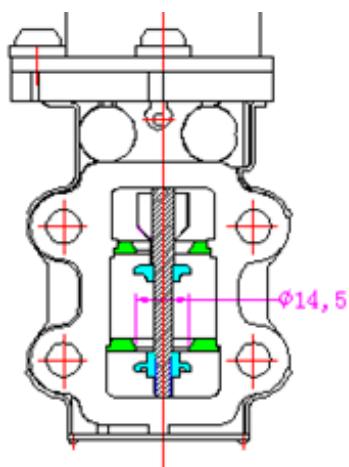
**STEG 2**

Dessutom är dessa EGR-ventiler identiska. Enbart skillnaden är ventilsätets diameter, som visas i bilden nedan. Storleken på den demonterade EGR-ventilen kontrolleras och sedan att den nya diametern är identiska. Kom ihåg att ta bort alla felkoder efteråt.

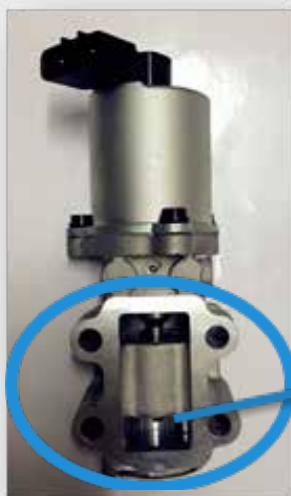
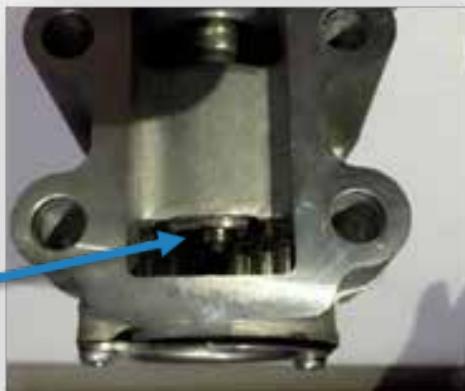
**STEP 1**

Dismount the defect EGR valve, and position it as shown in the following pictures:

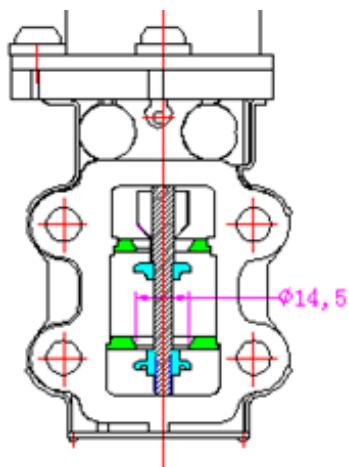
**STEP 2**

From the outside, these EGR valves look identical. The only difference lies in the size of the diameter of the valve seat, as shown in the picture below. Check the size of the valve seat of the disassembled and the new valve. Make sure the size and dimensions are identical. You can see the dimension in the drawings below. Remember to delete all error codes afterwards.

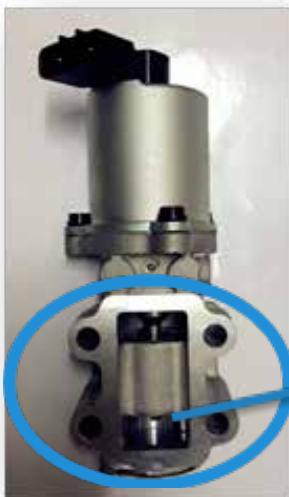
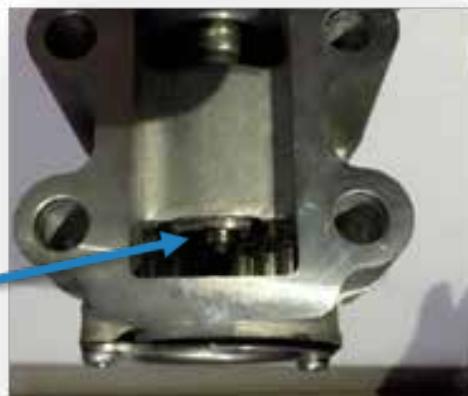
**KROK 1**

Wymontuj stary EGR I ułóż go w pozycji jak na zdjęciach poniżej:

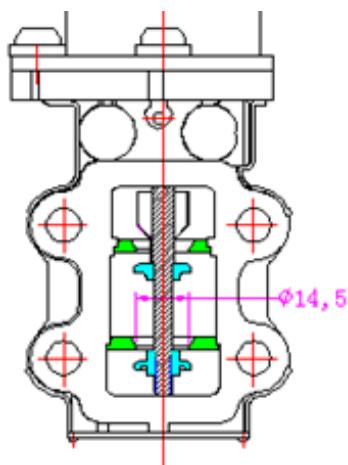
**KROK 2**

Sprawdź rozmiar gniazda zużytego zaworu i porównaj go z rozmiarem nowego. Upewnij się, że wymiary są takie same. Wymiary pokazane są na rysunkach poniżej. PAMIĘTAJ, aby po instalacji nowego zaworu usunąć wszystkie kody błędów.

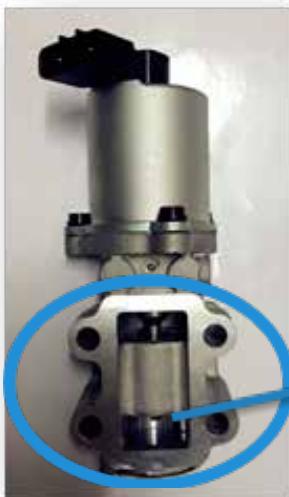
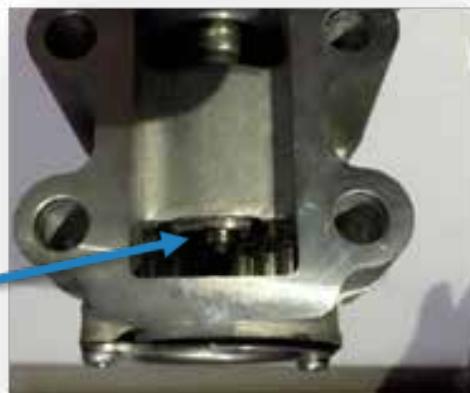
**PASO 1**

Desmonte la válvula EGR defectuosa, y posiciónela como se muestra en las siguientes imágenes:

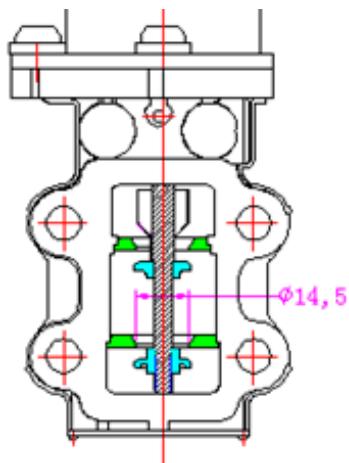
**PASO 2**

Desde el exterior, estas válvulas EGR se ven idénticas. La única diferencia radica en el tamaño del diámetro del asiento de la válvula, como se muestra en la imagen siguiente. Compruebe el tamaño del asiento de la válvula desmontada y la nueva. Asegúrese de que tamaño y dimensiones son idénticas. Puede ver las dimensiones en las imágenes más abajo. Recuerde eliminar todos los códigos de error después.
