febi 171970, 172004

Passend für:
verschiedene Modelle von Volkswagen,
Audi, SEAT und Skoda

Lagerbock für Nockenwelle

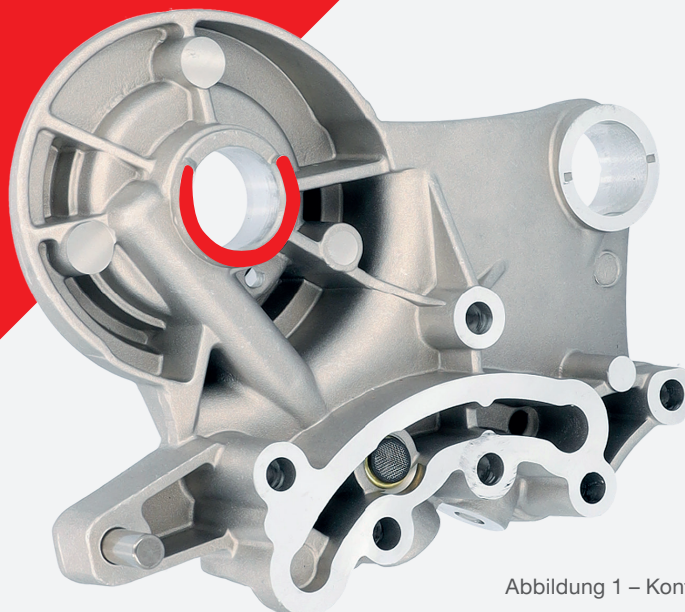
Abbildung 1 – Kontaktfläche

Bei einigen Fahrzeugen der Modelljahre 2016 und 2017, die mit dem 2.0 TFSI-Motor mit den Motorcodes CPMB, CAED oder CCTA ausgestattet sind, kann der Fehlercode P0016 auch aufgrund einer verschlissenen Kontaktfläche am Nockenwellenlagerbock auf der Einlassseite gesetzt werden.

- Das Axialspiel der Einlassnockenwelle messen.
- Wenn das Axialspiel der Einlassnockenwelle weniger als 0,2 mm beträgt, liegt es innerhalb der Herstellertoleranzen. Die Ursache für den Fehlercode könnte eine übermäßige Längung der Steuerkette oder ein Ausfall des Ölrückschlagventils für die Nockenwellensteuerung sein, was weitere Untersuchungen erfordert, bevor fortgefahren werden kann.
- Wenn das Axialspiel der Einlassnockenwelle größer als 0,2 mm ist, ersetzen Sie den Nockenwellenlagerbock durch das verbesserte febi Teil 171970 oder 172004, das eine 50 % größere Kontaktfläche als das Original hat. (Abb. 1) Dieses entspricht dem OE-Teil 06H 103 144K, das im Oktober 2017 in die Fahrzeugproduktion aufgenommen wurde.
- Es wird empfohlen, im Rahmen dieser Reparatur auch Motoröl und Ölfilter zu wechseln.
