febi 180417

Opel / Vauxhall Insignia A 2008 – 2017 & SAAB 9-5 (GR) 2010 - 2012

Ladeluftschlauch mit Schnellkupplung

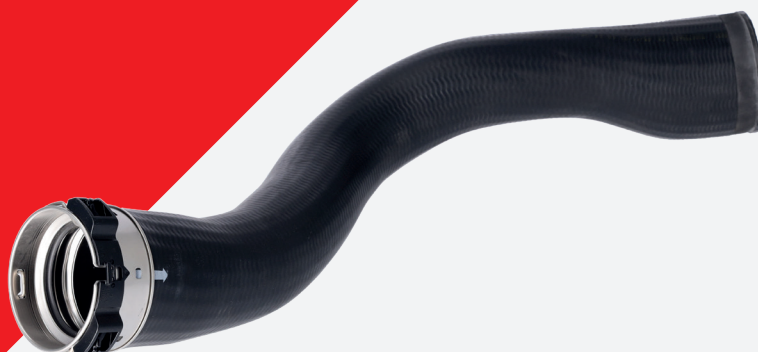
Anschlussseite: Ladeluftkühler, unten links

Wechselnde Betriebsbedingungen unter der Motorhaube führen zur beschleunigten Alterung des Ladeluftschlauchs. Dies hat zur Folge, dass der Schlauch porös und rissig wird, wodurch der vom Turbolader erzeugte Ladedruck verringert wird. Infolgedessen führt die verminderte

Luftmenge, die in den Verbrennungsprozess gelangt, zu einer Leistungsminderung des Fahrzeugs.

Wenn der Fehlercode P2282 angezeigt wird, überprüfen Sie den Zustand des unteren linken Schlauchs am Ladeluftkühler - da es sich dabei um ein bekanntes Problem handelt - und tauschen Sie ihn gegebenenfalls aus. Das febi-Ersatzteil 180417 wird nach den hohen Standards der neuesten Version des OEM-Schlauchs hergestellt.

Überprüfen Sie den Zustand der anderen Schläuche im Ladeluftsystem und ersetzen Sie diese ebenfalls bei Bedarf.
