febi 46282, 46371 46380, 46281, 46381 46390

Verschiedene Ford-Modelle, die mit dem 1.8 TDCi Lynx-Motor ausgestattet sind

Dieseleinspritzpumpenantrieb

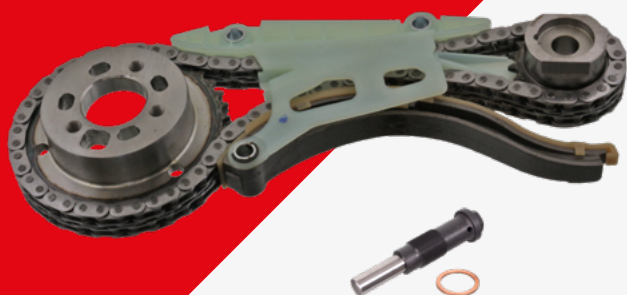
Abbildung 1

Bei verschiedenen Ford-Modellen, die mit dem 1.8 TDCi Lynx-Motor ausgestattet sind (bis Baujahr 2008), treibt die Kurbelwelle die Einspritzpumpe über eine Kette an (Abb. 1). Bei einem Austausch, ist es ratsam, alle erforderlichen Teile, enthalten im febi-Kettensatz 46390, auszuwechseln.

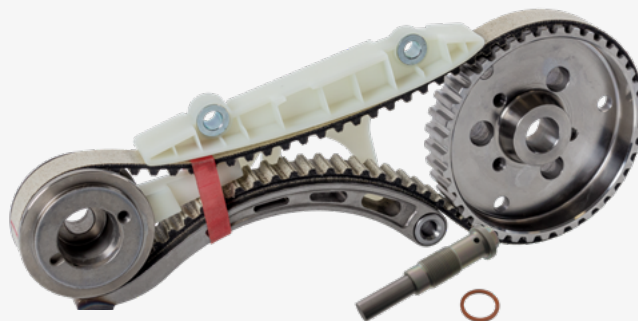
Abbildung 2

Ab Baujahr 2008 treibt die Kurbelwelle die Einspritzpumpe über einen Zahnriemen an (Abb. 2). Diese Änderung wurde vorgenommen, um die Reibung und das Gewicht zu reduzieren und dadurch den Kraftstoffverbrauch und die Abgasemissionen zu senken. Dies wurde durch die Verwendung eines speziellen Zahnriemensatzes (46380) erreicht, der im Ölbad läuft und der durch den Einsatz einer speziellen Kautschukmischung stabiler und langlebiger gemacht wurde. Darüber hinaus dämpft das Öl auftretende Vibrationen und der Motor läuft runder und gleichmäßiger.

Es ist unbedingt erforderlich, die vom Fahrzeughersteller empfohlenen Wartungsintervalle einzuhalten, um ernsthafte Motorschäden zu vermeiden. Wenn die empfohlenen Wartungsintervalle für den Motoröl- und Zahnriemenwechsel nicht eingehalten werden, besteht die Gefahr einer Beschädigung des Zahnriemens, da das Motoröl verschmutzt wird und seine Schmiereigenschaften sich verringern. Das Ergebnis kann sein, dass der Riemen reißt, überspringt oder aufgrund von schweren Ablagerungen Zähne abbrechen, was zu einem Motorschaden führt.

Auch kann das Riemenmaterial ermüden, was dazu führt, dass der Riemen reißt. Dies kann passieren, wenn das Motoröl während einer übermäßigen Regeneration des Dieselpartikelfilters (DPF) durch Dieselkraftstoff verunreinigt wurde, weil ein Fehler im DPF vorliegt oder der Motor mit einer falschen Ölsorte befüllt wurde.

Alle 1.8 TDCi Lynx-Motoren sind mit einem Zahnriemen ausgestattet, welcher die Nockenwelle antreibt. Wenn dieser Riemen ausgewechselt wird (26117), muss auch der Antriebsriemen oder die Kette der Einspritzpumpe ausgewechselt werden.
