Blue Print ADM57652

Ford Ranger 2.5 und 3.0 TDCi, Mazda BT50 2.5 und 3.0 DT

Spannrolle für Zahnriemen

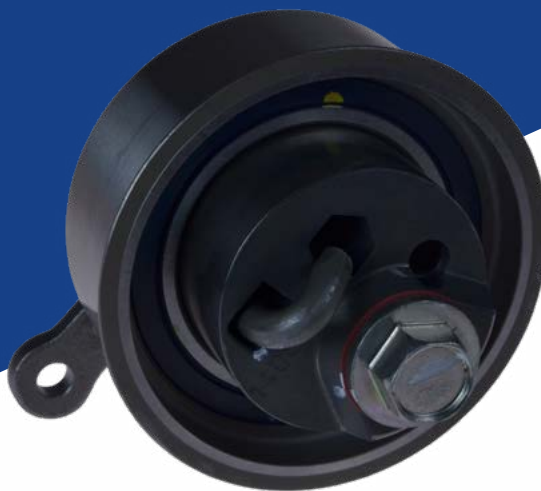
Schwache oder unzulängliche Zahnriemenspannung nach dem Austausch der Spannrolle.

Wenn während der Montage einer neuen Spannrolle festgestellt wird, dass diese keinen Widerstand aufweist, entlüften Sie die Druckkammer vor der Montage des Zahnriemens nach folgendem Vorgehen.

- Montieren Sie die Spannrolle am Motor.
- Drehen Sie die Spannrolle mit einer Kraft von 39 Nm oder weniger unter Verwendung des entsprechenden Werkzeugs, dann drehen Sie die Spannrolle wieder langsam zurück.
- Wiederholen Sie diesen Vorgang mehrere Male.
- Stellen Sie sicher, dass die Kolbenstange in Einbaulage einen Widerstand aufweist.
- Können Sie keinen Widerstand feststellen, wiederholen Sie den Vorgang.

Wenn Sie sichergestellt haben, dass die Spannrolle richtig arbeitet, fahren Sie mit der Montage des Zahnriemens entsprechend der Herstellervorgaben für Ihr Fahrzeug fort.
