Blue Print ADC47347, ADC47353

Mitsubishi Montero, Pajero und Shogun Modelle mit einem 4M41 Dieselmotor

Steuerkettensatz für Nockenwelle

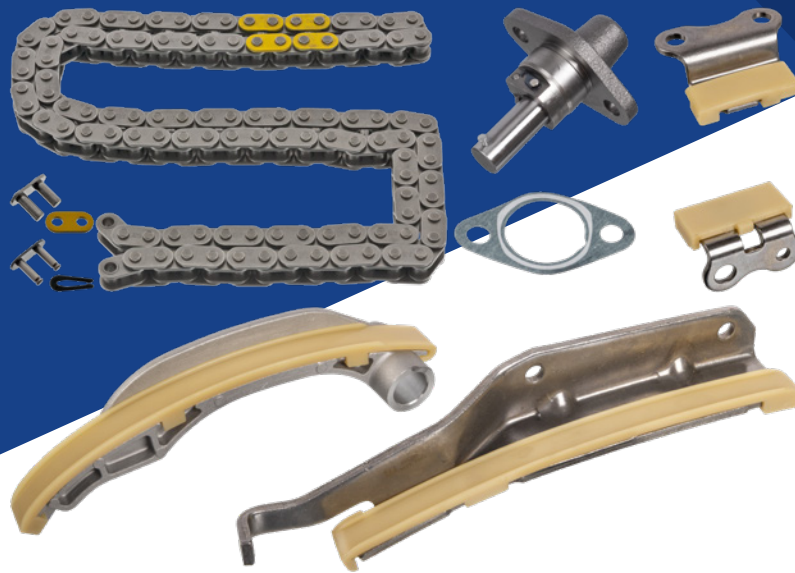
Ein rasselndes Geräusch aus dem Bereich der Motorsteuerkette oder eine gerissene Steuerkette.

Der Verschleiß des Steuerkettenspanners wird während des Betriebs beschleunigt, was durch die hohen Kohlenstoffablagerungen im Öl verursacht wird. Dies ist auf die bei diesem Motor durchgeführten Maßnahmen zur Abgasreinigung zurückzuführen.

Es besteht die Möglichkeit, dass der Spanner festklebt und möglicherweise nicht mehr richtig funktioniert. Dies wiederum führt zu einer Abnahme der Spannung der Steuerkette, was ein Klappergeräusch oder einen Kettenbruch verursachen kann.

Entfernen Sie den Steuerkettenspanner und untersuchen Sie ihn auf übermäßigen Verschleiß, Beschädigungen und auf eine Überdehnung des Kolbens. Dies wird überprüft, indem man sich die Kratzspuren zwischen den Kontaktflächen von Nocken und Kolbenstange ansieht. Wenn der Stößel über den normalen Betriebsbereich hinaus ausgefahren wurde, sind ab der siebten Position Markierungen vorhanden. Der Nocken kann auch Schäden an den Zähnen erleiden, wodurch der Betrieb des Nockens eingeschränkt wird.

Entfernen Sie die Kipphebel-Abdeckungsbaugruppe. Heben Sie die Steuerkette mit einem Flachkopfschraubendreher von der Steuerkettenführungsfläche ab und prüfen Sie den Zustand der Kettenlauffläche. Eine grubchenförmige Verschleißfläche wird durch eine schlagende, ungespannte Steuerkette verursacht.

Wenn die Ursache bestätigt ist, tauschen Sie den Steuerkettensatz entsprechend dem Werkstatthandbuch aus. Wechseln Sie auch das Motoröl und die entsprechenden Filter.
