Blue Print ADBP140015

Nissan Dualis 2007 > 2014, Note 1 2006 > 2013,
Pathfinder 3 2005 > 2014, Qashqai 1 2006 > 2014

Schleifring für Airbag

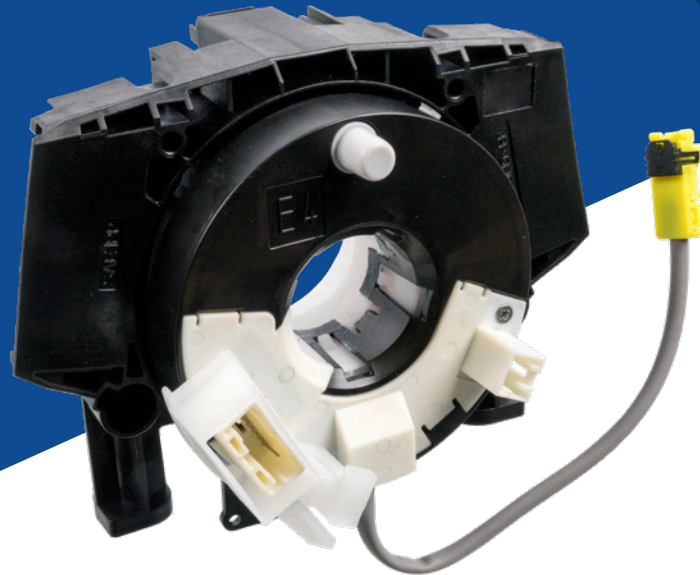
Nach dem Starten des Fahrzeugs leuchtet die Airbag-Warnleuchte weiter auf und die Lenkrad-Bedienelemente wie Hupe oder Tempomat sind teilweise oder vollständig außer Funktion. Mit einem geeigneten Diagnosetester können Sie in dem Airbag-Steuergerät den Fehlercode auslesen: B1049 - „Zündschaltung/offener Stromkreis des Airbags auf der Fahrerseite vorne offen“.

Ein aufgewickelter Flachbandkabel im Inneren des Schleifringes unterliegt kontinuierlichem Kontakt zwischen dem Kabelbaum und den beweglichen Teilen in der Mitte des Lenkrads. Die ständige Bewegung und thermische Belastung können zu einer Ermüdung des Materials führen, die schließlich zum Versagen des Schleifringes führt.

- Klemmen Sie die Batterie ab und warten Sie mindestens zwei Minuten, bevor Sie mit Arbeiten am Airbagsystem beginnen.
- Vergewissern Sie sich, dass sich das Lenkrad in der „geradeaus“ Position befindet.
- Nehmen Sie das Airbagmodul aus dem Lenkrad indem Sie durch die auf der Rückseite des Lenkrads positionierten Löcher mit einem Schlitzschraubendreher die Verriegelung des Airbags lösen. Ziehen Sie zeitgleich vorsichtig an der Airbageinheit. Trennen Sie den gelben Stecker vom Airbag und den Stecker mit dem grünen Kabel. Das Airbagmodul kann nun an einem sicheren Ort mit der Polsterseite nach oben abgelegt werden.
- Bevor Sie das Lenkrad abnehmen, vergewissern Sie sich, dass die Markierung an der Lenksäule mit dem „V“ am Lenkrad übereinstimmt. Wenn Sie diese Markierungen nicht sehen können, empfiehlt es sich, die Markierungen selbst anzubringen - dies erleichtert das Ausrichten beim

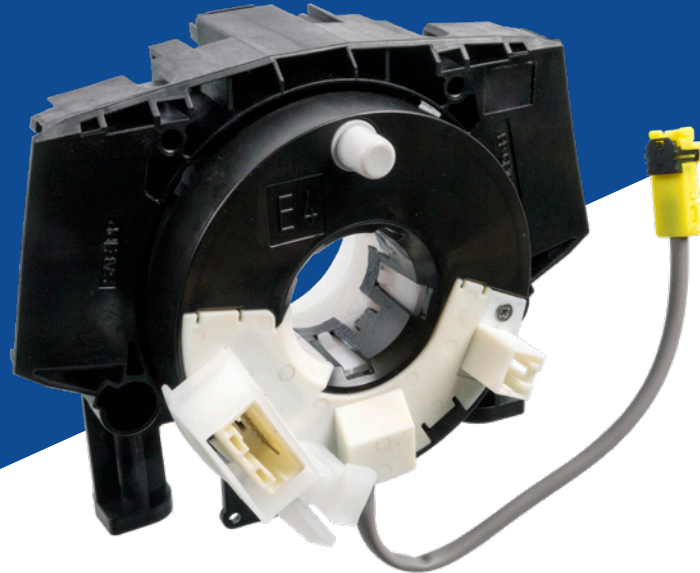
- Um das Lenkrad auszubauen, entfernen Sie die 19-mm-Mutter, mit der das Lenkrad befestigt ist.
- Lösen Sie die drei Schrauben, die die Verkleidung halten. Nehmen Sie die Verkleidung vorsichtig auseinander, um Zugang zur Lenksäule zu erhalten.
- Entfernen Sie die beiden Multifunktionstaster, indem Sie den oberen und unteren Clip zusammendrücken.
- Entfernen Sie die beiden Schrauben, mit denen der Schleifring an der Lenksäule befestigt ist. Möglicherweise müssen Sie eine Befestigungsklammer an der Oberseite lösen, um die Einheit vollständig freizulegen, und die elektrischen Anschlüsse an der Rückseite der Einheit abziehen, wobei der graue Stecker zuerst abgezogen werden muss.
- Bevor Sie den neuen Blue Print ADBP140015 Schleifring einbauen, müssen Sie den Lenkwinkelsensor (gekennzeichnet als 47945 JD000/JD00A) von dem alten Schleifring entfernen. Dieser ist mit zwei Schrauben befestigt.

Der Einbau des neuen Schleifringes erfolgt in umgekehrter Reihenfolge zum Ausbau.

- Schließen Sie zunächst den gelben Stecker wieder an den Schleifring an - dieser ist mit dem grauen Anschluss daneben verbunden.
- Wenn der Schleifring an der Lenksäule befestigt ist, entfernen Sie die Transportsicherung.
- Bringen Sie das Lenkrad wieder an und achten Sie darauf, dass es richtig auf der Welle ausgerichtet ist. Führen Sie die Airbag Leitung durch das Lenkrad.
- Ziehen Sie die Lenkradmutter mit 34 Nm an.
- Bauen Sie die Airbag-Einheit wieder ein und klemmen Sie die Batterie wieder an.
- Löschen Sie den Fehlercode in dem Steuergerät und fragen Sie den Fehlerspeicher erneut ab.
- Um sicherzustellen, dass das richtige Widerstandsniveau beibehalten wird, wird empfohlen, eine kleine Menge nichtleitendes Fett auf alle elektrischen Verbindungen des Schleifringes aufzutragen.
