febi 26775

passend für:
Mercedes-Benz CDi-Motoren

Riemenspanner

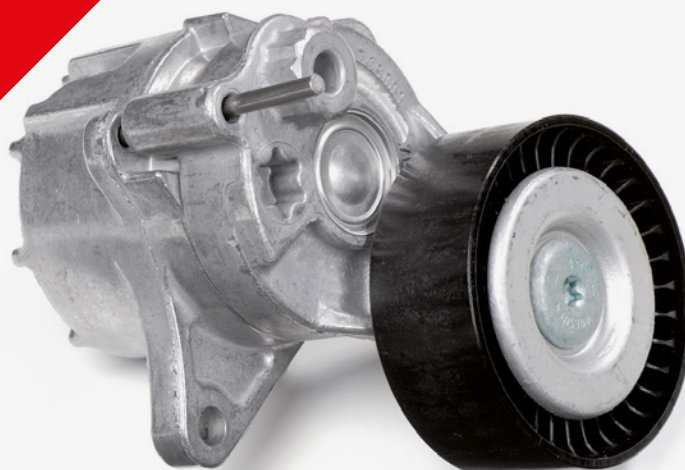
Konstruktionsbedingt kann bei Verwendung der ursprünglichen Version des Riemenspanners (Vergl.-Nr. 611 200 04 70) im Fahrbetrieb eine Geräuschentwicklung entstehen (Herstellerseitig wurde diese Version zwischenzeitlich ersetzt).

Verursacht werden die Geräusche durch die direkte Berührung der Feder mit dem Gehäuseboden (1). Die Federhöhe ist überdimensioniert. Bei den Federn kommt es bei dieser Anwendung nur auf die Torsionswerte an (2), (6). Die Berührung der Feder mit dem mitgegossenen Hohldorn (3) sowie dem Gehäuseboden (4) erzeugt diese Geräusche.

febi bietet mit dem Riemenspanner febi 26775 (Vergl.-Nr. 646 200 05 70) die Lösung für den freien Ersatzteilmarkt.

Eine hochverschleißfeste Kunststoffbuchse (5) entkoppelt die Feder vom Gehäuseboden und verhindert die metallische Berührung im Bereich der Aufnahme. Da es nur auf die Torsionswerte der Feder ankommt, wurde die Federhöhe verringert (6). Die Berührung der Feder mit dem Gehäuseboden wird auch durch die Auflage der Feder auf der Kunststoffbuchse (7) wirksam verhindert. So entstehen keine Geräusche. In der neuen Version (8) ist ein Stahlstift mit eingegossen, auf welchem sich die Feder zentriert.
