# Blue Print ADH242101

Honda Civic FC1, FC9, FC8, FK6, FK7, FK8  
und FK9 Modelle mit elektronischer Feststellbremse

## Bremsbelagsatz für die Hinterachse

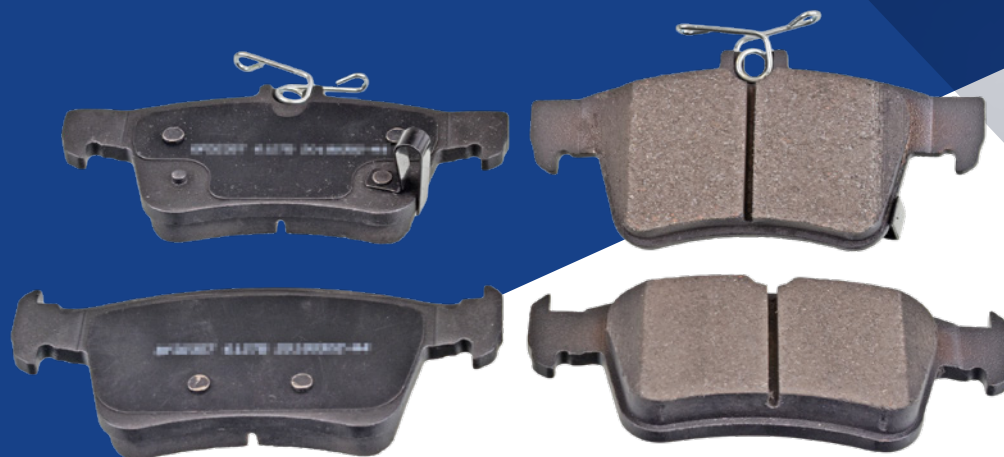
Defekt an der Hinterradbremse, nach dem Austausch der hinteren Bremsbeläge oder nach anderen Reparaturarbeiten, bei denen die hinteren Bremssättel ausgebaut wurden.

Überdrehen des Bremskolbens, was durch gesetzte Fehlercodes festgestellt werden kann. Dazu gehören C1110-96 (Fehlfunktion Stellmotor elektrische Feststellbremse linke Seite) und/oder C1111-96 (Fehlfunktion Stellmotor elektrische Feststellbremse rechte Seite); dies kann darauf hinweisen, dass der Kolben überdreht wurde.

Ein falsches Lösen des Steckers am Stellmotor der Feststellbremse kann zu Schäden am Stecker oder Leitungssatz führen.

Die korrekte Reparaturanweisung wurde nicht beachtet, was zu einem Defekt der Hinterradbremse führt und sich durch Beschädigungen am Bremssattel oder Stecker/Leitungssatz während der Reparatur bemerkbar macht.

Vor dem Ausbau des Bremssattels, muss das Bremssystem mit Hilfe eines geeigneten Diagnosetesters in den Modus „Bremsbelagwartung“ gesetzt werden. Anschließend muss der Leitungssatz am Bremssattel getrennt werden, um eine versehentliche Betätigung oder Beschädigungen des Leitungssatzes während der Reparatur zu verhindern.

Nach der Durchführung aller Arbeiten ist sicherzustellen, dass der Bremssattel vollständig eingebaut wurde, inklusiver aller Befestigungen sowie dem Verbinden des Leitungssatzes am Stellmotors, bevor das Bremssystem aus dem Wartungsmodus zurückgesetzt wird oder die Feststellbremse betätigt wird.
