febi

40672
102423
106306
107994

Various Volkswagen,
Audi, Seat and
Skoda models

EN Crankshaft Sprocket

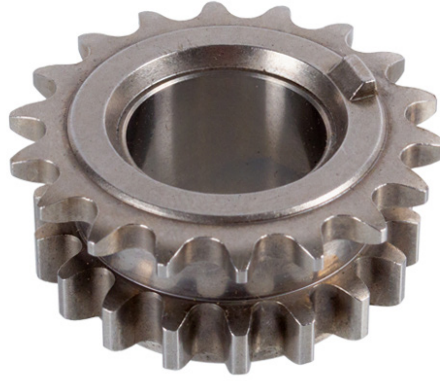
Attention! Please check the number of teeth of the crankshaft sprocket before fitting this timing chain kit. This is to ensure the correct sprocket is fitted to the engine being repaired. This timing chain kit is designed to fit engines which have 18/18 teeth or an 18/19 teeth sprocket. This drives the timing chain and the oil pump chain drive. If the crankshaft sprocket has 23/18 or 23/19 teeth originally fitted to the engine, do not use this kit.

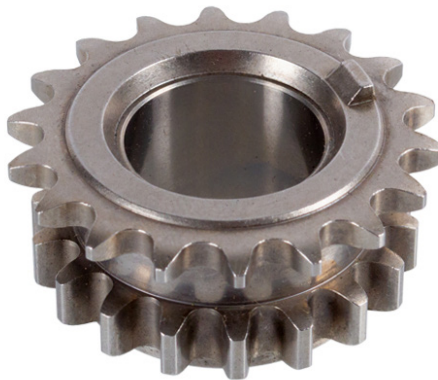
PL Zębatka wału korbowego

Uwaga! Przed montażem tych zestawów łańcucha rozrządu należy sprawdzić liczbę zębów zębatki wału korbowego.

Ma to na celu zapewnienie prawidłowego zamocowania zębatki do naprawianego silnika. Ten zestaw łańcucha rozrządu został zaprojektowany tak, aby pasował do silników, które mają zębatkę z 18/18 zębów lub zębatkę 18/19 zębów. Napędza to łańcuch rozrządu i napęd łańcuchowy pompy olejowej. Jeśli zębatka wału korbowego ma 23/18 lub 23/19 zębów pierwotnie zamocowanych do silnika, nie należy używać tego zestawu.
