febi 32418, 103186

Ford, Mazda und Volvo (verschiedene Modelle)

Querlenkerlager

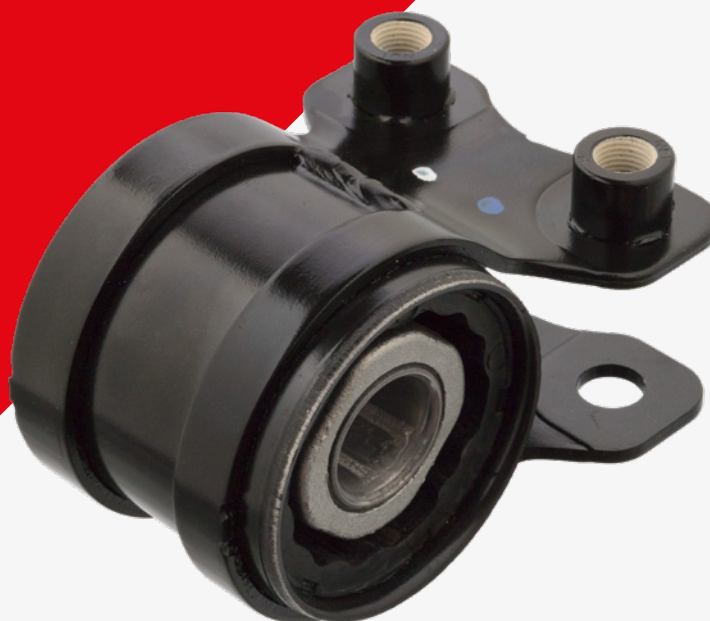
Ungleichmäßiger Reifenverschleiß und falsche Ausrichtung der Vorderradaufhängung.

Das Lager des unteren Querlenkers ist verschlissen.

febi bietet eine zeitwertgerechte Reparaturlösung, bei der das Querlenkerlager anstelle des kompletten Querlenkers ausgetauscht werden kann.

Beim Austausch des Lagers ist es wichtig, die Ausrichtung des originalen Querlenkerlagers zu beachten.

Wenn das Lager nicht korrekt zum Querlenker ausgerichtet ist, besteht die Gefahr eines vorzeitigen Ausfalls und einer verkürzten Lebensdauer des Bauteils.

Hinweis: Für den Austausch des Querlenkerlagers bietet der Fahrzeughersteller ein spezielles Werkzeug an. Durch die Verwendung dieses Werkzeugs wird sichergestellt, dass die Einbaulage und Einpresstiefe des Lagers korrekt ist.
