Monteringsvejledning/Montagehinweise/Fitting Instruction

**GB** Conversion from electronically controlled thermostat (8620 271105) to traditionally controlled thermostat (8620 39689) on (PSA) Peugeot Citroën group.

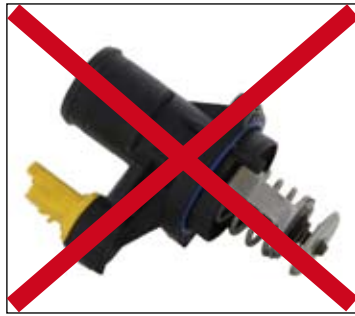
Thermostat 8620 271105 has been changed from O.E. from an electronically controlled thermostat to a traditional/mechanical thermostat. In addition to using a different type of thermostat, the conversion means that you must also use a blanking plug and a plastic strap when installing the thermostat.

When installing the new thermostat, remember to install the supplied blanking plug on the plug to the car's wiring. Position the connector on the wiring harness by bending it downwards

to prevent water ingress, and attach the connector at an appropriate place with a plastic strap.

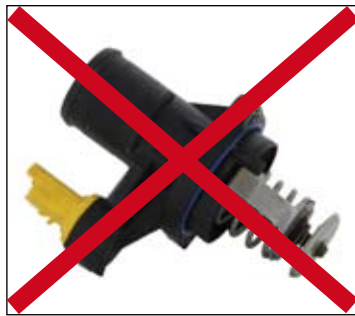
Termostaten 8620 271105 är från O.E. förändrats från att vara en elektroniskt styrd termostat för att vara en traditionell /mekanisk termostat. Förändringen innebär att, du förutom att använda en annan typ av termostat, också måste använda ett blindpluggar och plast band vid omvandlingen.

När du installerar den nya termostaten, installer det medföljande pluggar på kontakten till bilens ledningar. Vrid kontakten på kabelstammen för att förebygga vatten från att komma i den, och bifoga kontakten på en lämplig plats med plasttejp.
