# Blue Print ADG030148, ADG030149, ADB113012

Passend für:  
BMW MINI 1.4i, 1.6i und 1.4TD 2001 > 2008

## Kupplungssatz

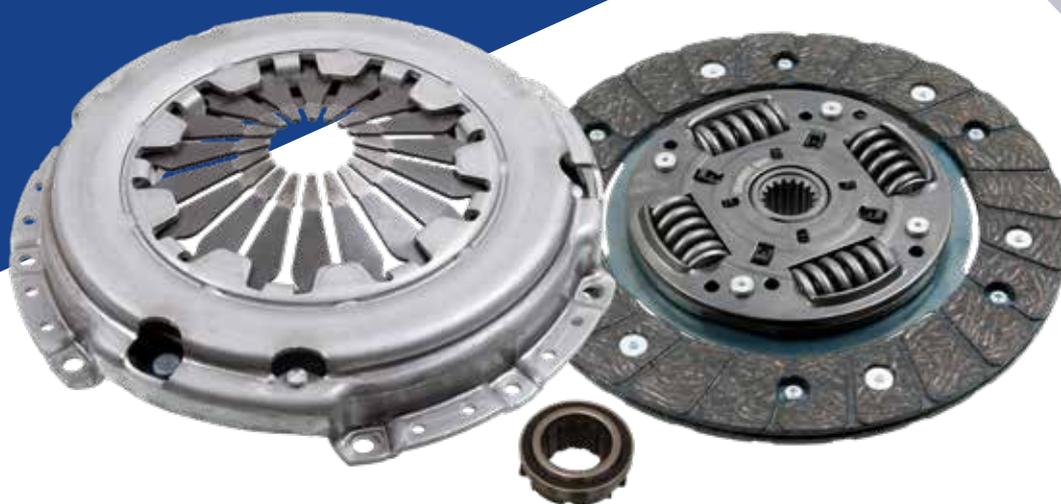
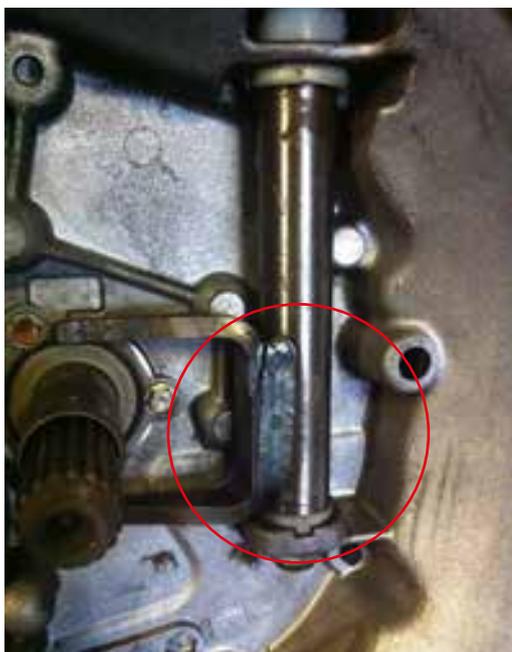
Abbildung 1

Bei dem Fahrzeug lässt sich die Kupplung nicht ausrücken, die Gänge sind schwer schaltbar und die Kupplung „rupft“.

Der geschweißte Bereich an der Kupplungsgabel kann brechen. Dadurch kann sich die Ausrückgabel während des Betriebs verbiegen, wodurch verhindert wird, dass die Kupplung vollständig ausrückt. (Abb. 1)

Es ist unbedingt erforderlich, dass die Kupplungsgabel und die Führungshülse gereinigt und gründlich auf Ermüdung oder Beschädigung überprüft werden, wenn das Getriebe im Rahmen eines Kupplungswechsels ausgebaut wird.

Es wird empfohlen, die Kupplungsgabel zeitgleich mit der Kupplung auszutauschen, da eine defekte Ausrückgabel bei den oben aufgeführten MINI-Modellen ein bekanntes Problem ist. Wenn eine fehlerhafte Gabel nicht erkannt und erneuert wird, kann dies Schwierigkeiten bei der Gangwahl führen. Es wird auch empfohlen, gleichzeitig die Gabelgelenkbuchsen und den Verriegelungsstift zu erneuern.
