This EGR valve must be adopted to engine controller!

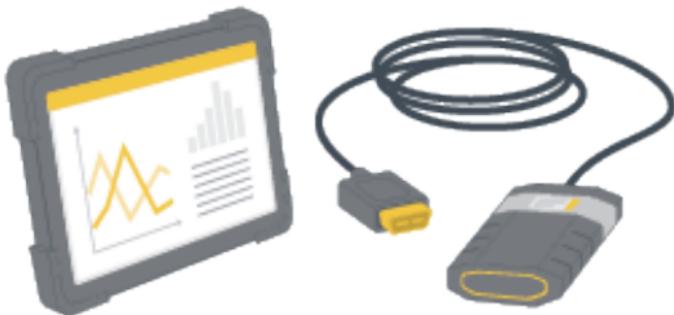
Reason: If there is an error displayed after installation of EGR to the car (e.g. new part not detected or new part no function) then the reason could be that EGR is not adopted to engine controller.

Please find at the tester menu the function „Adopting of EGR valve”.
